Etat de la situation hydraulique du district de TADJOURAH

Equipe dirigée par Mr SAID KAIREH YOUSOUF
Mai-juin 2006

Connaître l'hydrogéologie d'un pays, c'est connaître la localisation des points d'eau et leurs caractéristiques. Ainsi une visite de tous les points d'eau du District de Tadjourah a été effectuée du 16 mai 2006 au 24 juin 2006 par une équipe de la Direction de l'Eau du MINISTERE DE L'AGRICULTURE, DE L'ELEVAGE ET DE LA MER, Chargé des Ressources Hydrauliques. Ce projet d'inventaire a été financé par l'UNICEF.

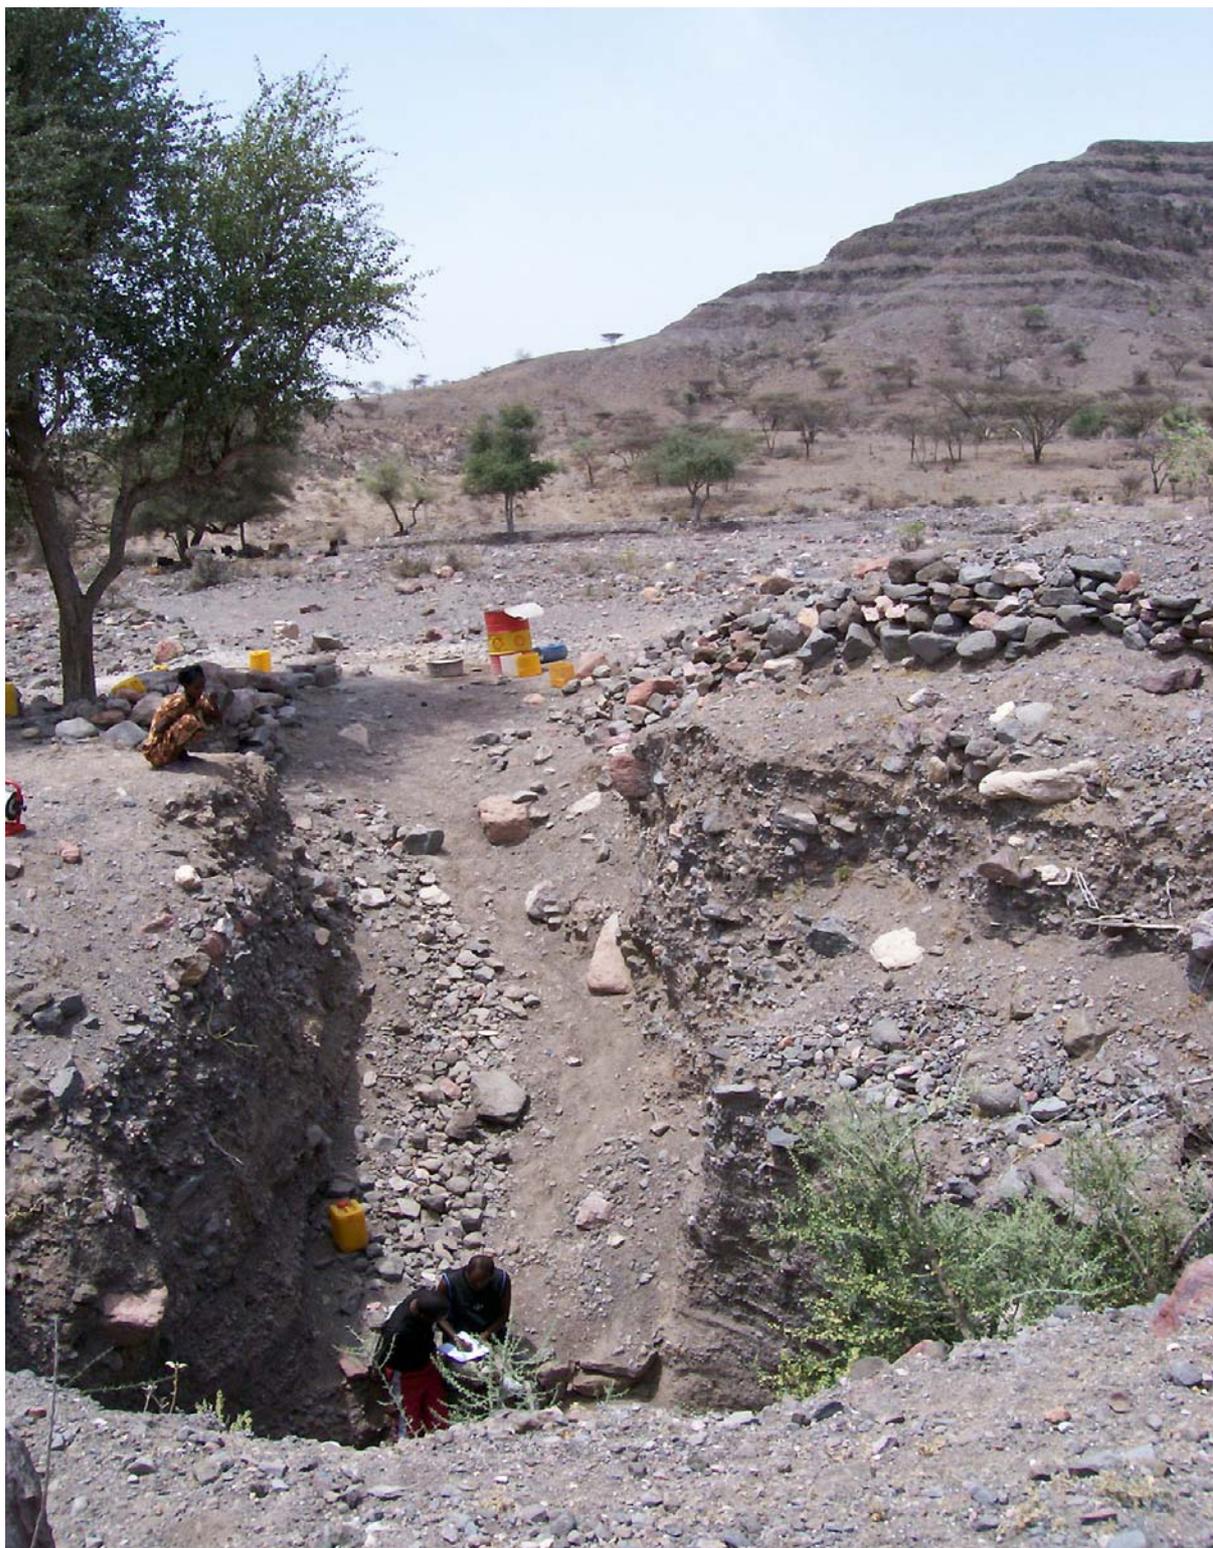
ANNEXE 1 : exemple d'un puit à protéger

C'est le puit de Magale 3, de 11 mètres de profondeur, non protégé. Il est situé dans le lit de l'oued. Construit sur des alluvions il risque de s'effondrer d'un jour à l'autre laissant les populations et leurs bétails sans eau.

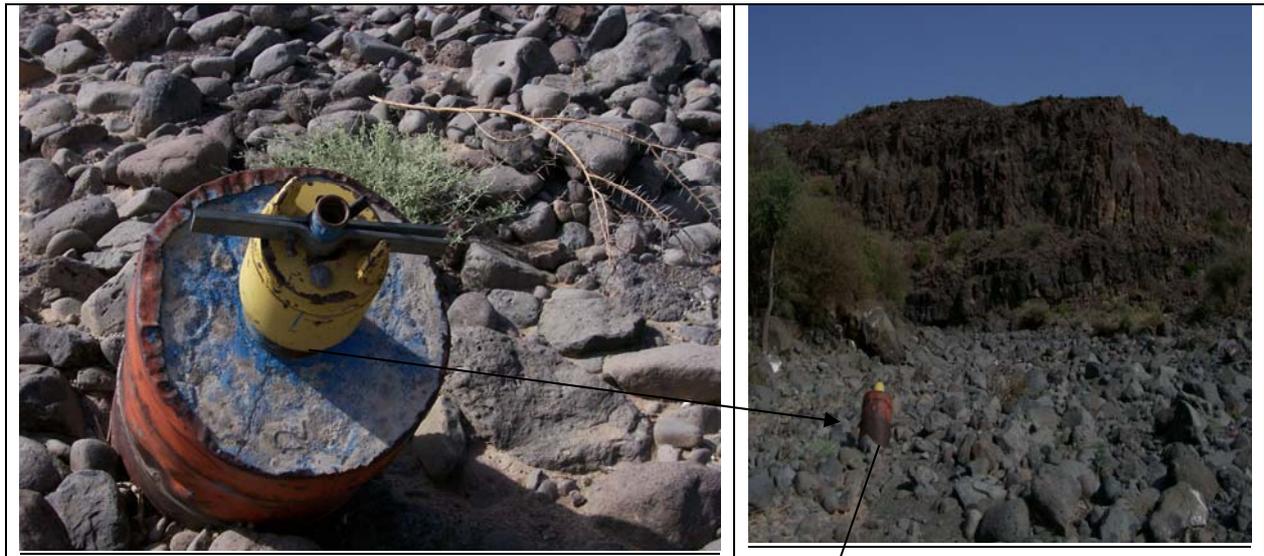
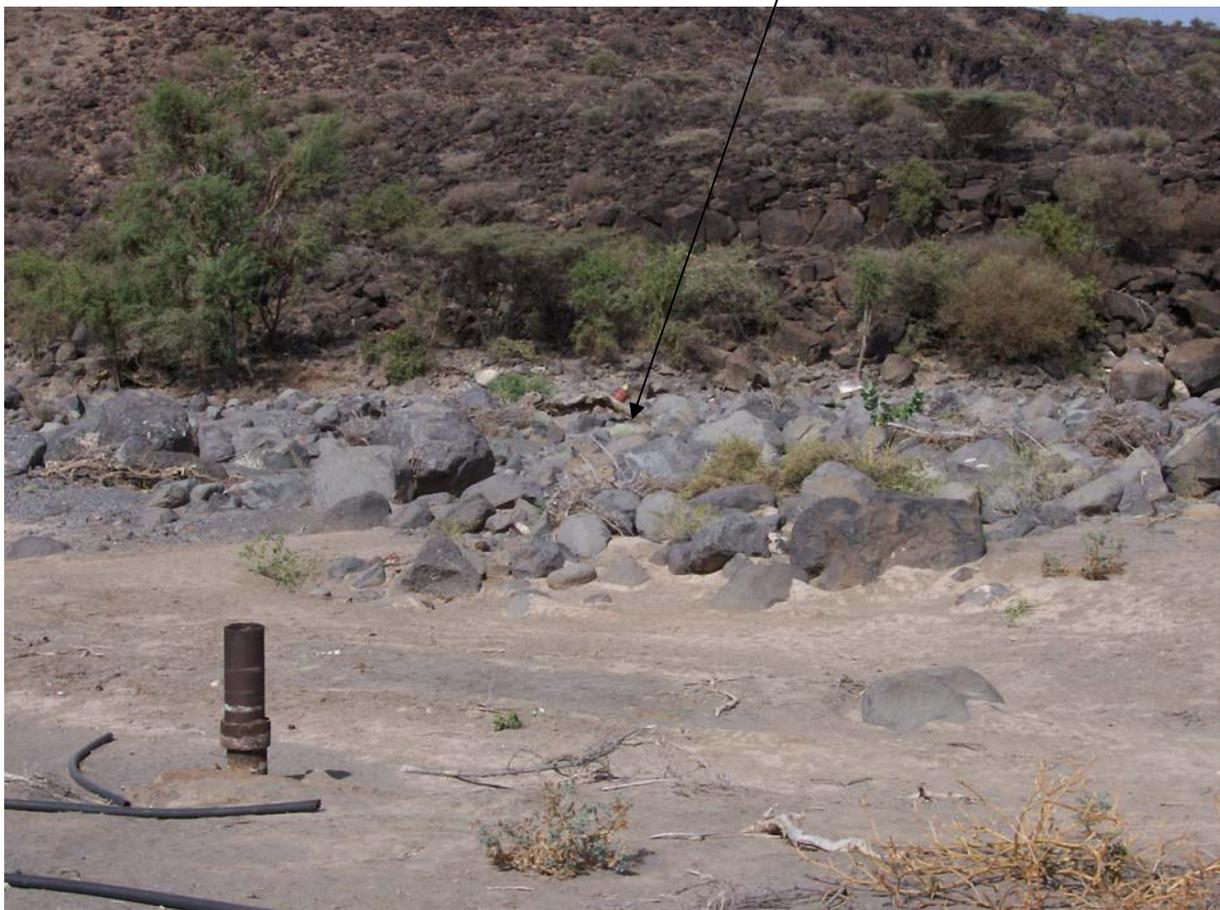
ANNEXE 2 : exemple d'un forage détruit

C'est l'exemple d'un forage détruit par l'oued. En effet le forage de Boli, localité de Randa, est actuellement hors service pour la simple raison qu'il a été détruit par l'oued Boli. Et comme la photo le montre l'équipement se trouve toujours sur le forage (pompe immergée, tuyau galvanisé).

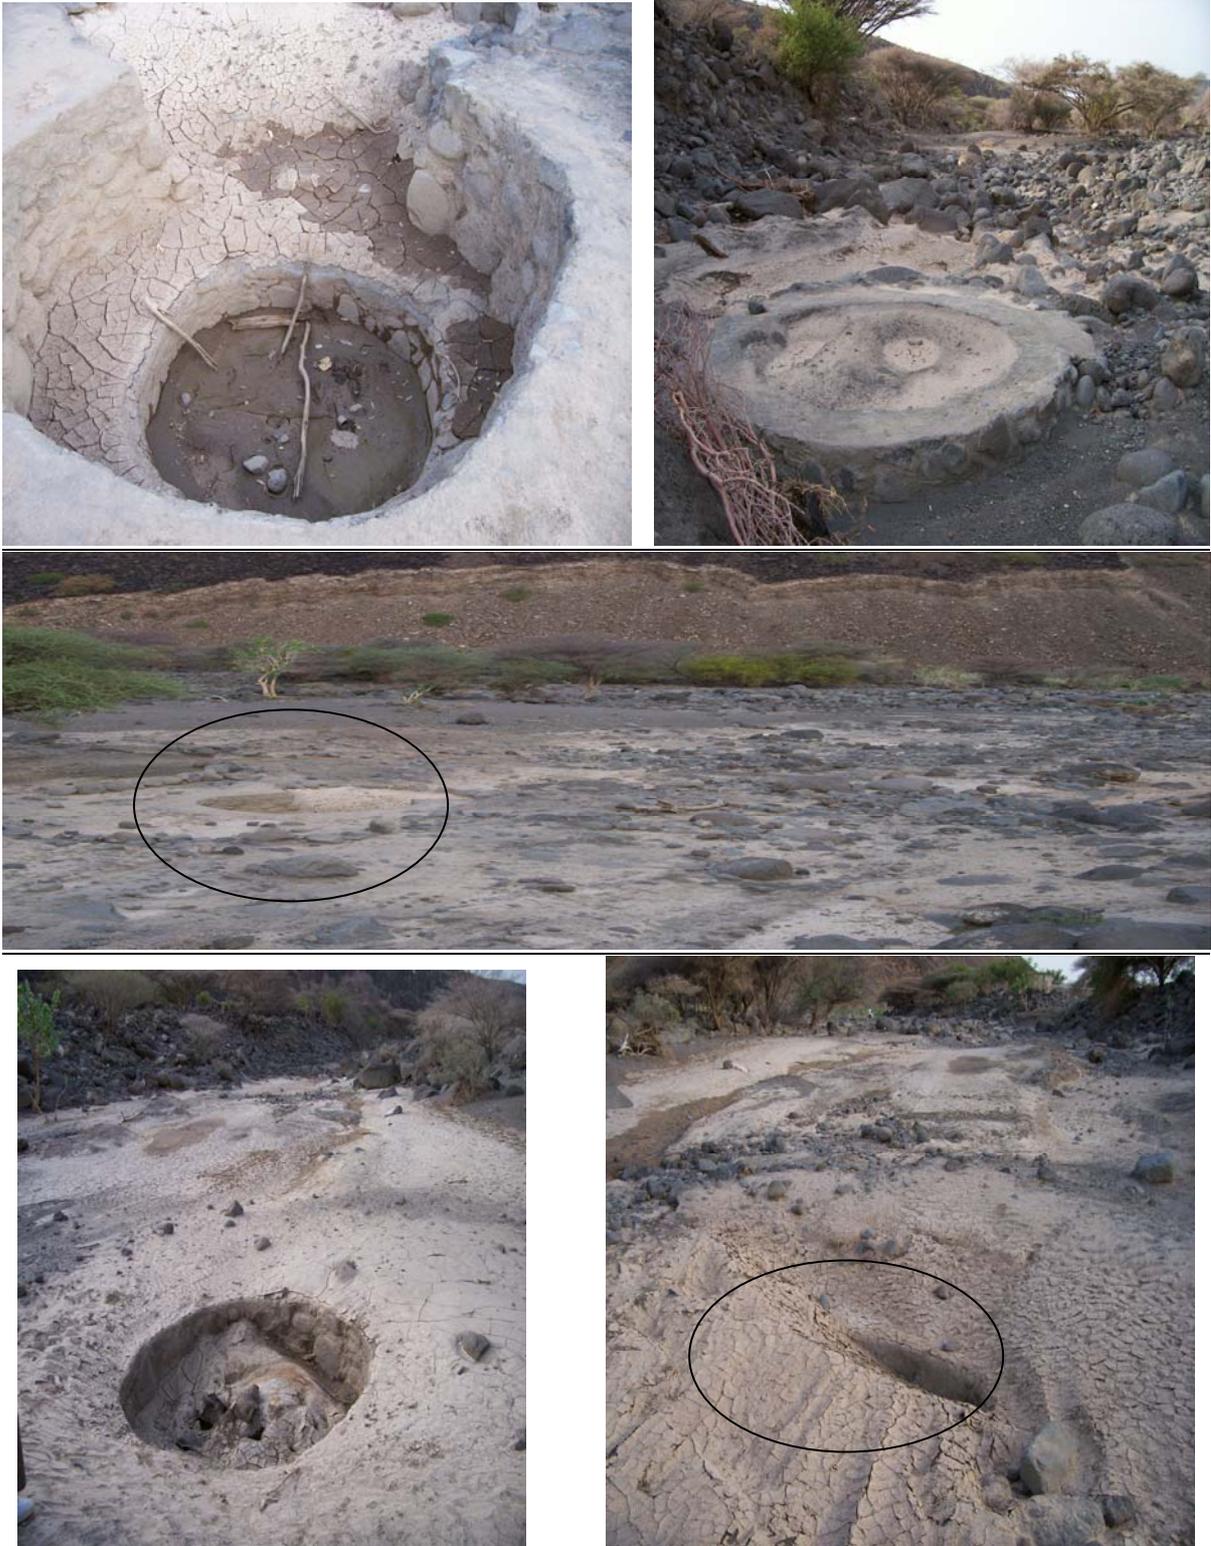
ANNEXE 3 : exemple des puits à réhabiliter

Ce sont les 5 puits de Moulhoulé qui sont dans cet état d'urgence.
Ils sont tous ensevelis par la crue de l'oued.

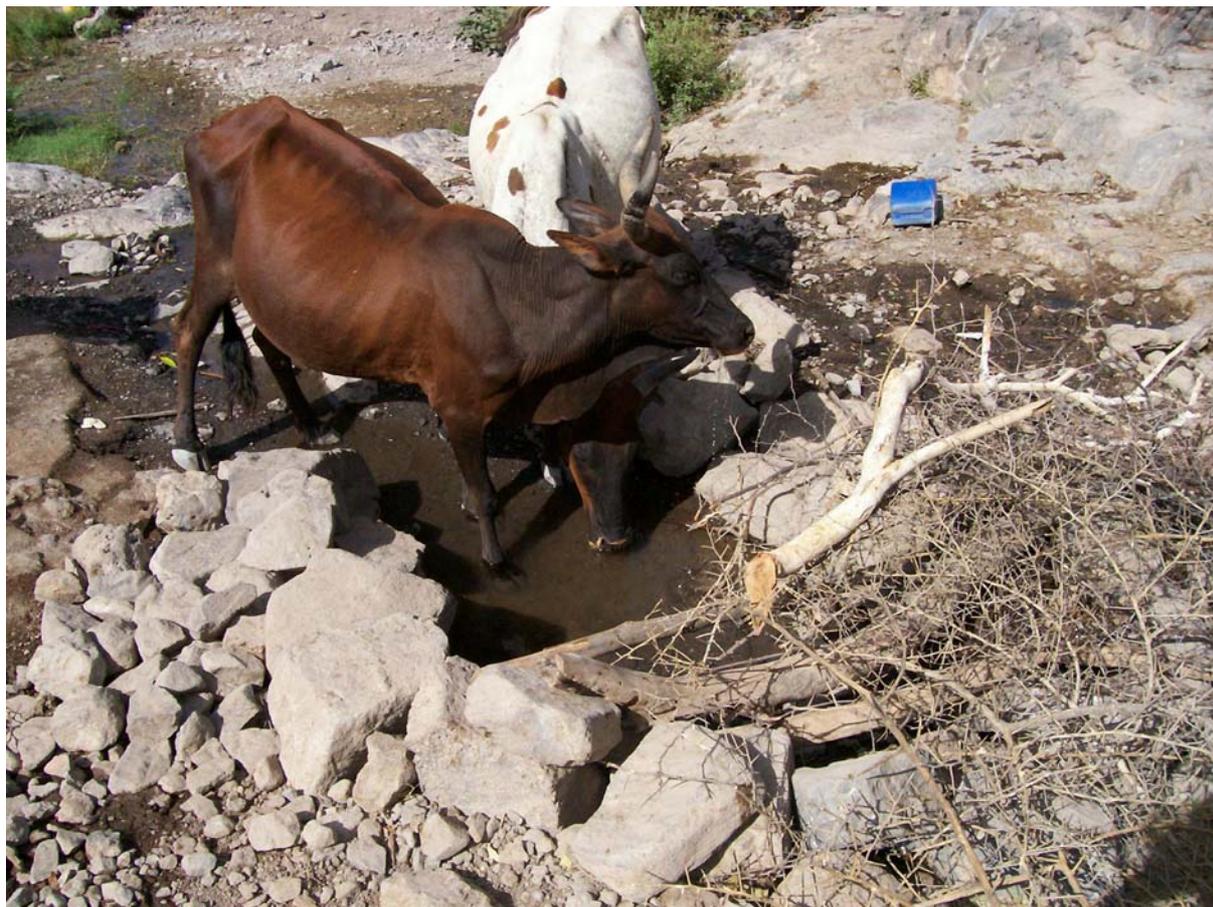
ANNEXE 4 : exemple d'une source à protéger

KAMKAMA est une source de la zone de RANDA, située dans la localité de Magalé et comme le montre la photo elle présente une condition d'hygiène précaire. En effet les ruminants et autres bétails s'abreuvent directement dans la source aménagée, seul point d'eau du secteur. Les femmes déversent les détergents dans la source même. Le point d'eau contient des excréments des animaux et autres déchets domestiques tels que les boites de conserves. La population demande une protection de leur unique point d'eau.

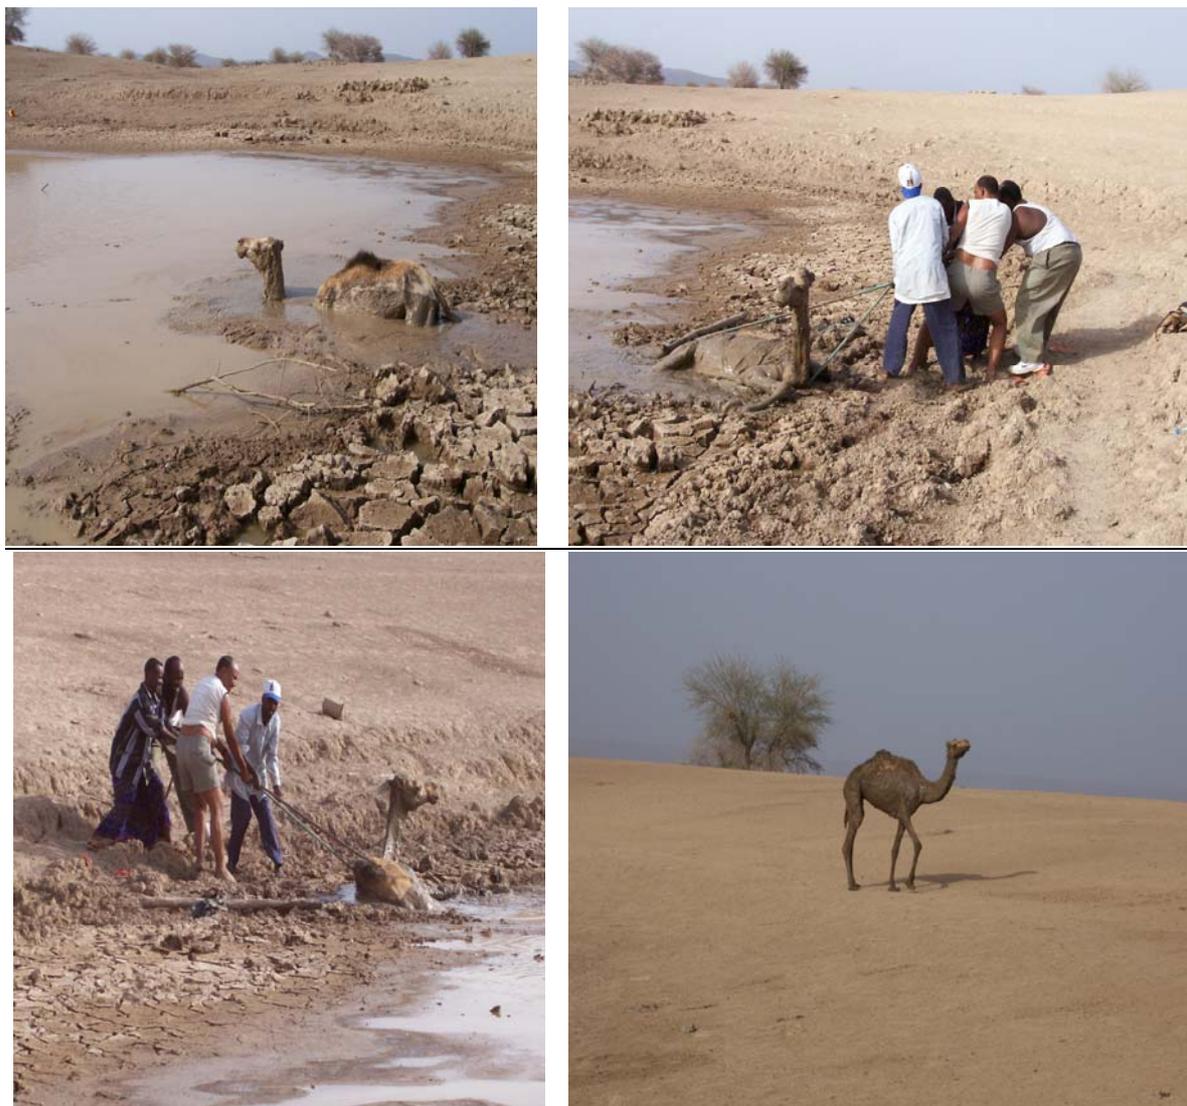
ANNEXE 5 : exemple d'une retenue à réhabiliter

Cette retenue de Dorra dénommée DODA est devenue une cimetière pour les animaux sauvages, les bétails et les humains. Un jeune garçon est déjà mort dans cette retenue. Car elle contient 2 mètres d'argiles ce qui fait que les animaux voulant s'abreuver sans leur maître sont piégés par les boues.

Sur la photo l'équipe est entrain de sauver une chamelle qui agonisait depuis 4 heures ou plus. Il nous a fallu une heure pour la sauver car nous n'avions qu'un tuyau de 6 mètres

Priorité 2 : Demande de réhabilitation d'une retenue		
29. DORRA	OT'OY	Retenue à approfondir.P17c
30. DORRA	DODA	Réhabilitation p18c,26c
31. DORRA	ASSAL	Retenue Réhabilitation p27c
32. DORRA	MOUNKOUR 2	Retenue : Demande d'aménagement29c
33. DORRA	DABRIMA	Retenue : Demande d'approfondissement 30c
34. ANDABA	HAKAREH	Retenue : Demande d'approfondissement
35. DORRA	GAL KIBO DORRA	Retenue : Demande d'approfondissement

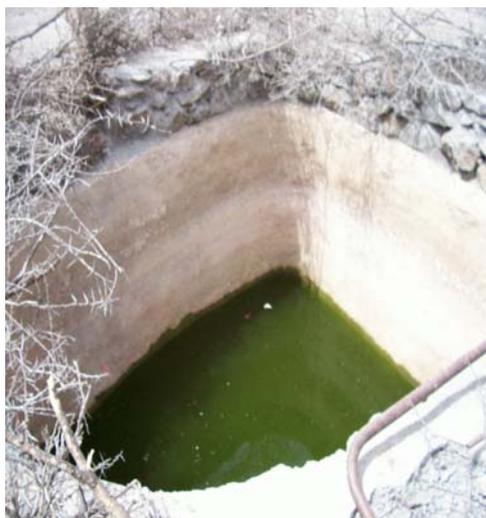
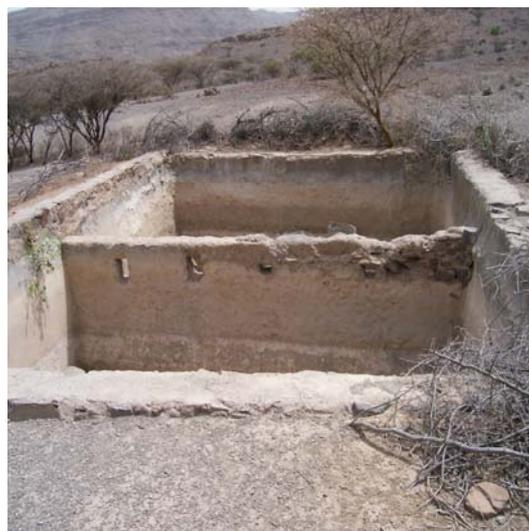
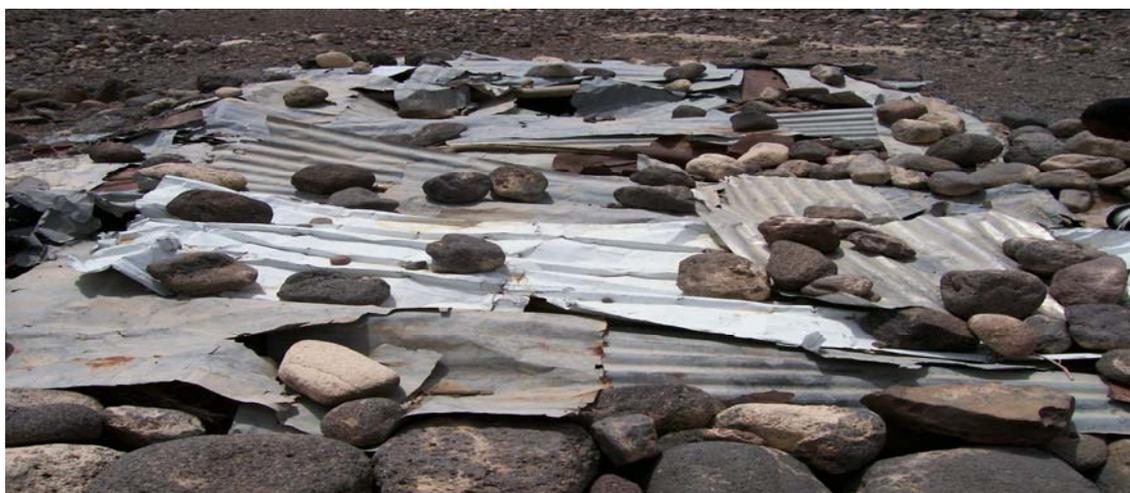
ANNEXE 6 : exemple des citernes enterrées à protéger ou à réhabiliter

Voici l'état de lieux en bref des citernes enterrées. Soit elles sont détruites. Soit elles ne gardent pas plus d'une semaine. Soit elles sont protégées par des tôles qui sont source du tétanos et des diarrhées pour les enfants. Que la couleur de l'eau soit verte ou que les insectes et des reptiles meurent dans la citerne enterrée la population boit qu'en même l'eau sans la bouillir et sans qu'elle ne subisse d'autres traitements.
